Rapport EAA 2007:003

Olycka med flygplanet SE-XDU i Opplunda, Östergötlands län, den 30/7-2007

Luftfartyg; registrering, typ	SE-XDU, Colibri MB2
Klass, luftvärdighet	EXPERIMENT, gällande flygtillstånd
Ägare/innehavare	Enskild
Tidpunkt för händelsen	2007-07-30, kl. 21:30 i skymning <i>Anm.</i> All tidsangivelse avser svensk sommartid (UTC+2 timmar)
Plats	7 km söder om Malmslätts flygplats i Östergötlands län
Typ av flygning	Privat
Väder	vindstilla, skymning
Antal ombord	1
Personskador,	Lindriga
Skador på luftfartyget	Betydande
Andra skador	Nej

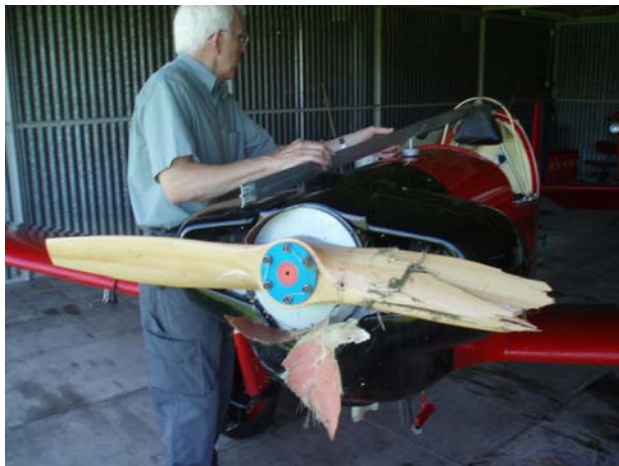
Huvens plexiglas och huvbåge är trasig, vänster vingframkant har krosskador, höger landställ är krökt och vingens underkant har dukskador. Spinner, undre motorkåpa och hjulkåpor är trasiga, ett blad på propellern är avbrutet.

Höger landställsben har vikit sig vid landningen. Hjulkåporna och nedre motorkåpan har skadats. Flygplanet har kanat på nedre motorkåpan som även den skadats. Vingspetsen har fastnat i åkerkanten och tryckt sönder vingstrukturen. Propellerns ena blad är avbrutet, inga rotationsskador kan påvisas. När planet har vält över på rygg har huven splittrats. När föraren använt en räddningssyxa för att ta sig ut har även huvbågen skadats. Föraren stängde av bränslekranen efter haveriet. Säkerhetssele var oskadad och i god kondition.
