Rapport EAA 2007:004

Olycka med flygplanet SE-LYH Vängsö flygplats, ESSZ 2007-09-27

Dnr: EAA 2007:004

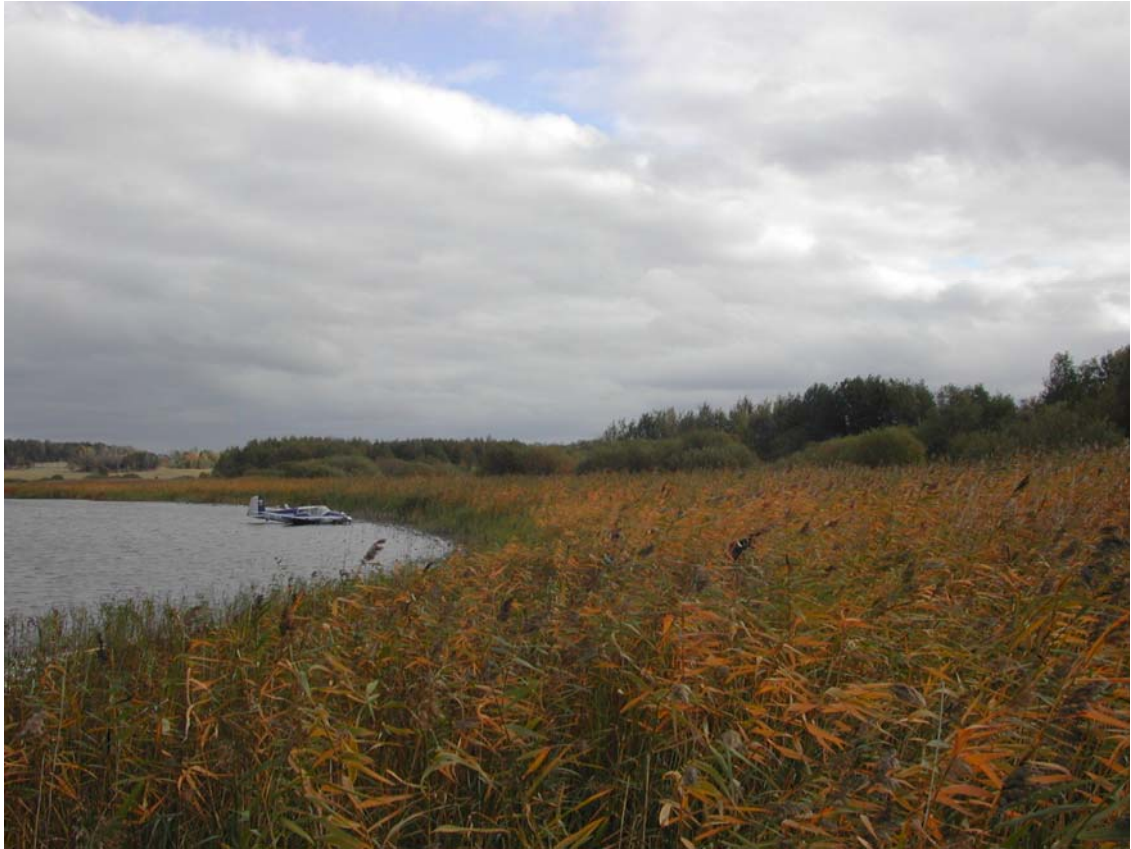
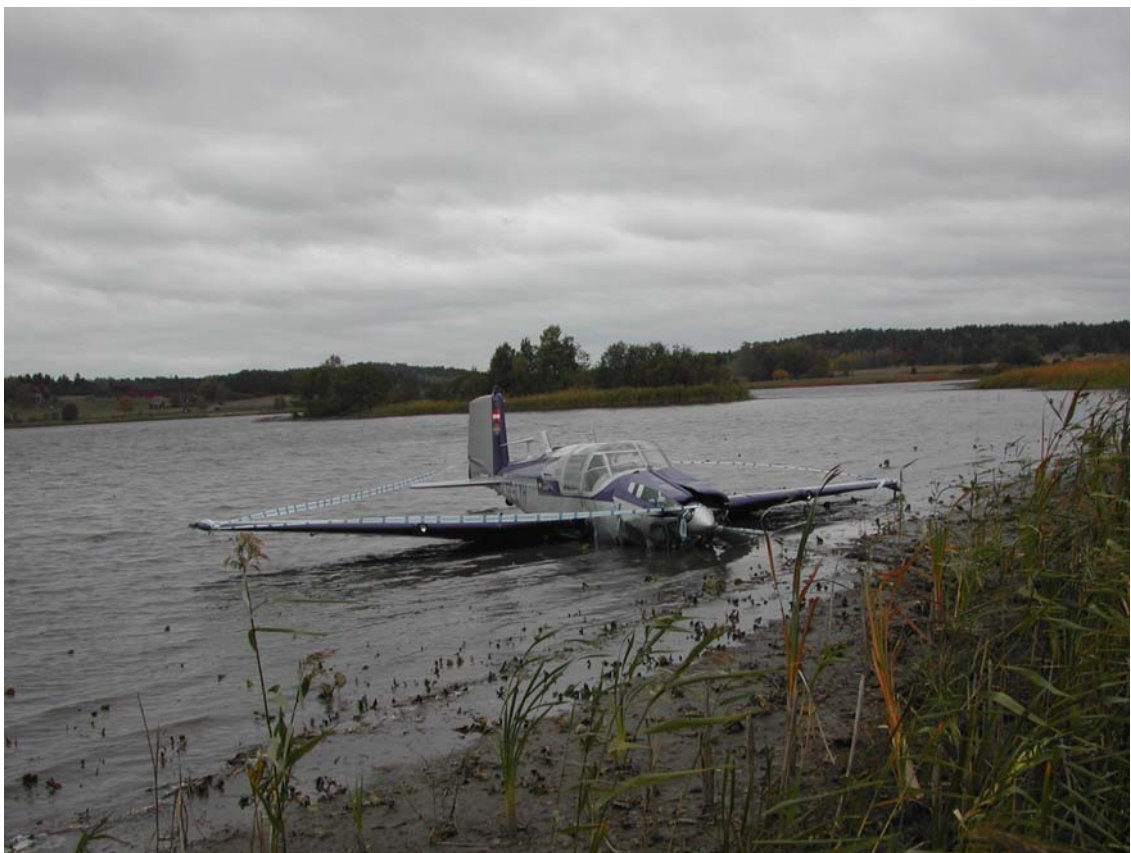
5 Bilder från haveriplatsen

Flygplanet har hårt slagit i vatten och träffade en grynna under vattenytan, vattendjupet var cirka 2 dm vid vingens framkant.
